## Teodelina: comunicado rotura de caño Agua Potable

Atención por rotura de caño en Belgrano 680, está cortado el servicio se procede a su reparación en la mañana.

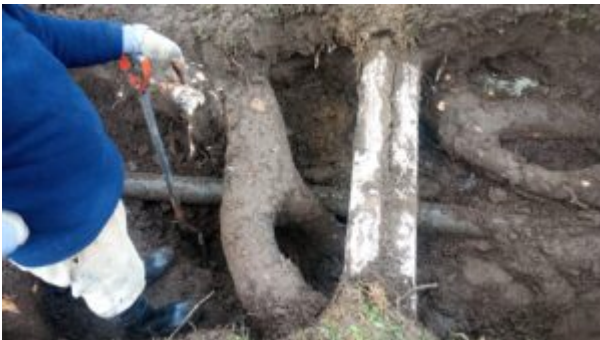
En la foto se puede apreciar el tamaño de las raíces del arbolado público, el caño del agua es el gris oscuro que está debajo, los caños blancos son caños de desagüe de la vivienda del lugar.

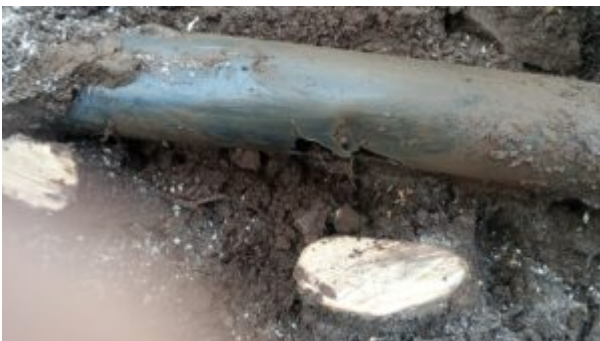
Ahí se puede ver la rotura que le produjo la raíz.
